# 都市モノレールPC桁他補修工事

### 北九州モノレール長寿命化に基づく補修工事

工事名称：都市モノレール小倉線PC桁他補修工事(24-1)

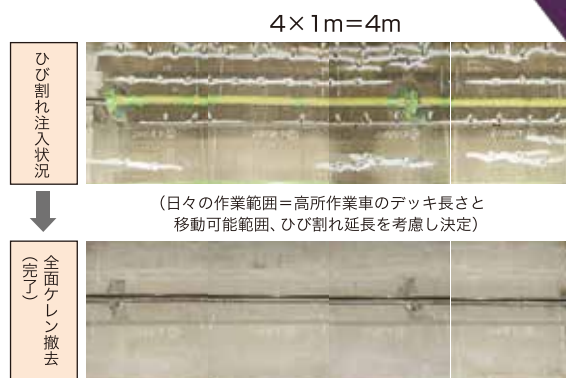
写真-2 軌道桁のひび割れ注入工の進行

PC 軌道桁のひび割れ注入工法の注入材には、速硬化性の低粘度アクリル系材料を用いました。

また、1パーティによる1日の施工範囲を高所作業車のデッキ長（桁長4m区間）とした注入・完了状態を写真-2に示します。速硬化性材料の使用と施工範囲の設定により、き電停止時間内の施工を可能とし、日々の施工完了区間を接続して進行することで軌道桁全体の補修を完了しました。

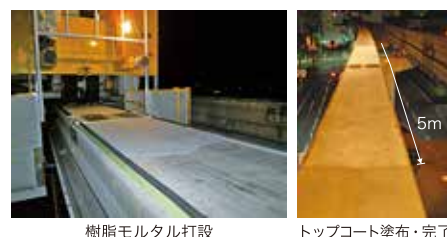
写真-4 軌道桁の嵩上げ状態

PC 軌道桁の支間中央の反り上りと桁端部上面の凹部の起伏により、モノレール走行性が悪くなりました。走行性改善要領を図-5に示します。

嵩上げ区間にて、桁端部のフィンガージョイント下にプレートを設置し、急速施工用MMA樹脂モルタルを桁上面に打設しました。

施工前に比較して、大幅にモノレールの走行性・運転操作性が改善しました。

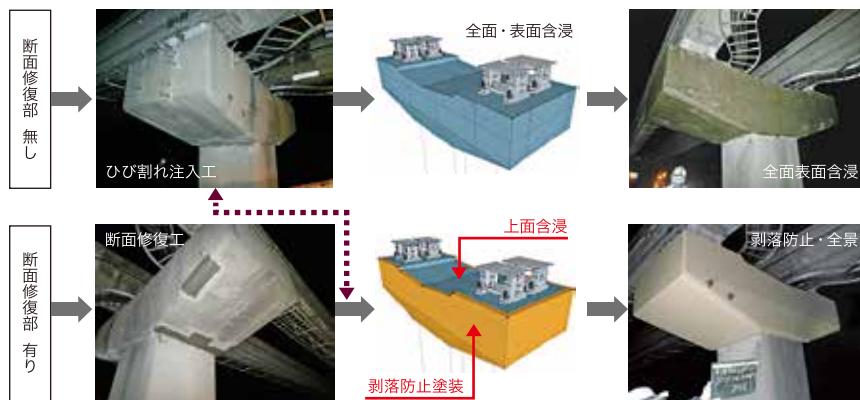
写真-5 支柱補修状態

RC 支柱の耐久性確保のため、ひび割れ注入と断面修復・表面含浸を施しました。

モノレール高架橋・路線は国道322号線に沿っており、劣化コンクリートの剥落防止のため、比較的劣化損傷の大きい（断面修復された）支柱には剥落防止塗装を施し、公共交通機関・構造物の安全を確保しました。

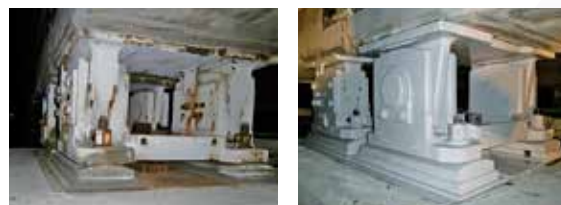
写真-7 塗装工・着事前

支承塗装前の、経年劣化による浮き錆や、塗装が剥離した状態を写真-7に示します。また、旧塗膜を除去し、新たに高防食性の錆転換型塗装を施した本工事の塗装完了状態を写真-8に示します。

錆転換型塗装材は、一般重防食塗装に比較して、メンテナンス時に上塗り材のみの再塗装で済むという経済的な材料です。
