株式会社 富士ピー・エス

コンクリート構造物の補修工
(塩害対策)

エンジニアリング部

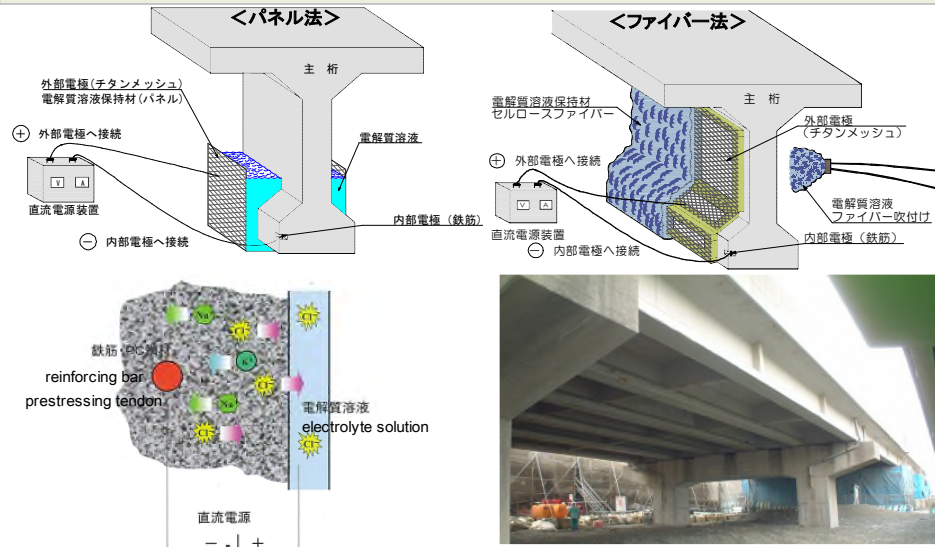
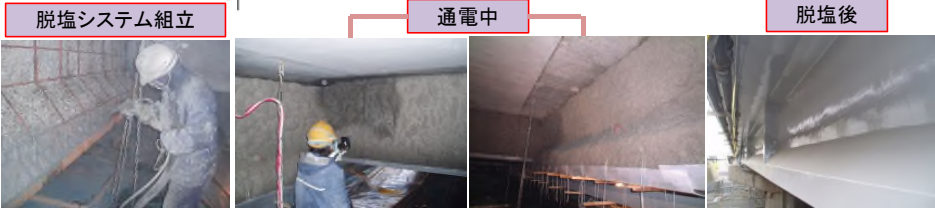
本橋は、昭和40年に架設された単純PCポストテンションT桁橋(＋単純鋼合成I桁橋)で、海岸線付近に位置するため、数回に亘り塩害劣化の顕在化に対応して補修対策が講じられてきました。しかし、ついに合理的かつ抜本的な補修を行う必要があると判断され、本工事で電気化学的脱塩工法が採用されました。 共同研究報告書第382号「塩害を受けたコンクリート構造物の脱塩工法に関する共同研究報告書・平成20年3月」独立行政法人土木研究所と共同研究を実施

チタンメッシュを棧木・プラスチックアンカーで固定
ファイバー吹き付け状況
電解質溶液散布状況
ファイバー保持状況
表面被覆塗装状況

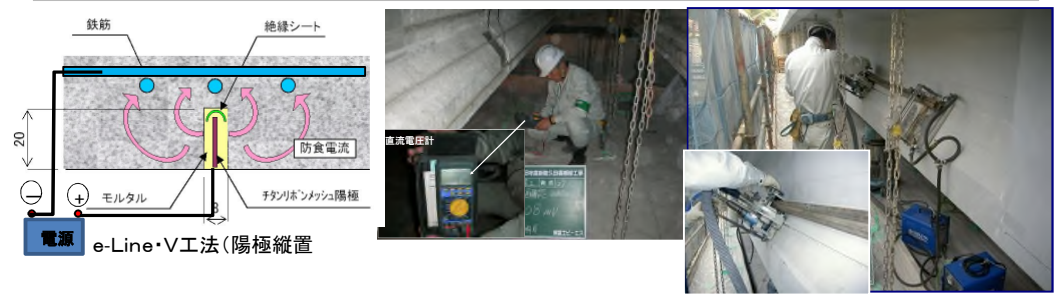
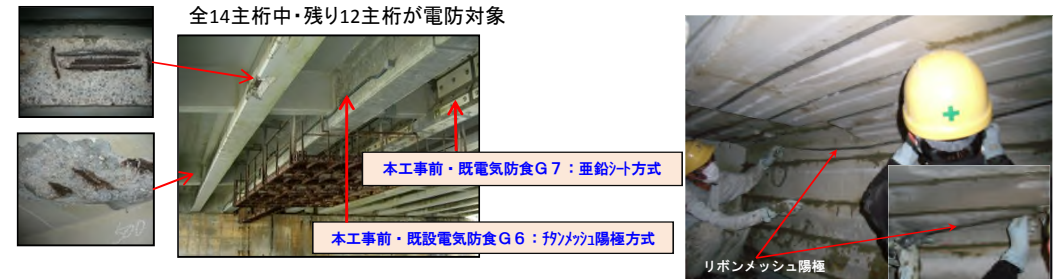
本橋は、昭和50年に架橋されたポストテンション方式PC単純T桁橋です。海岸線に位置し建設後32年を経過した時点で塩害による劣化損傷を再確認、平成19年4月に全面的電気防食工を完了しました。
過去には段階的に、昭和59年には表面被覆施工され、更に平成3年には、当時損傷の著しかったG6・G7主桁にのみ電気防食が試験施工され、それ以外の主桁には再度、全面表面被覆施工されました。本工事前調査で、平成3年に施工された2主桁の電気防食効果が当時表面被覆された他主桁の劣化状態に比べ非常に良好であることを確認し、電気防食工が有効であることを認識しました。
