橋梁概要

構造形式：(上部工)PC4径間連続ラーメン箱桁橋

橋長：276.0m

阿蘇長陽大橋は、南阿蘇村の立野地区と黒川を挟んで東側に位置する南阿蘇村の中心部を直結する村道桁の木～立野線にあり黒川を跨ぐPC4径間連続ラーメン箱桁橋です。地震により下部工や主桁が損傷したため、現在、復旧工事に取り組んでいます。

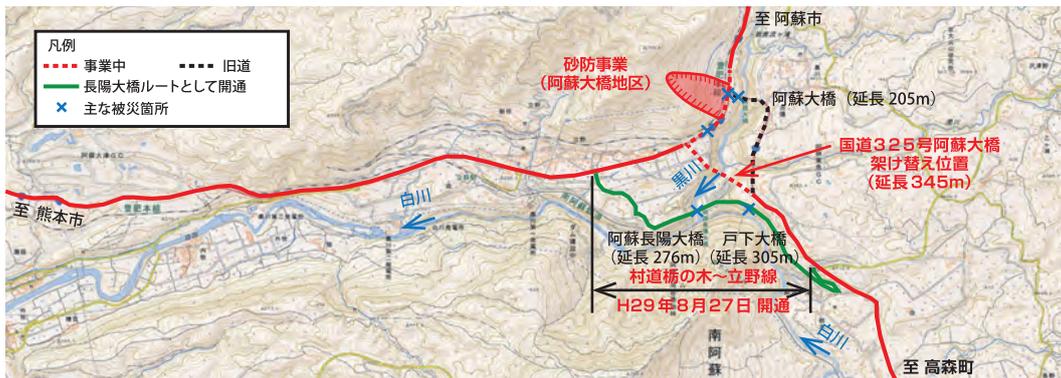
平成28年熊本地震では、前震と本震の2度にわたって最大震度7を観測し、活断層が位置する熊本県阿蘇郡南阿蘇村の立野地区では大規模な斜面崩壊や阿蘇大橋の落橋などが生じ、特に甚大な被害となりました(図-1)。

図-1 立野地区 主な被災、復旧工事の概要*

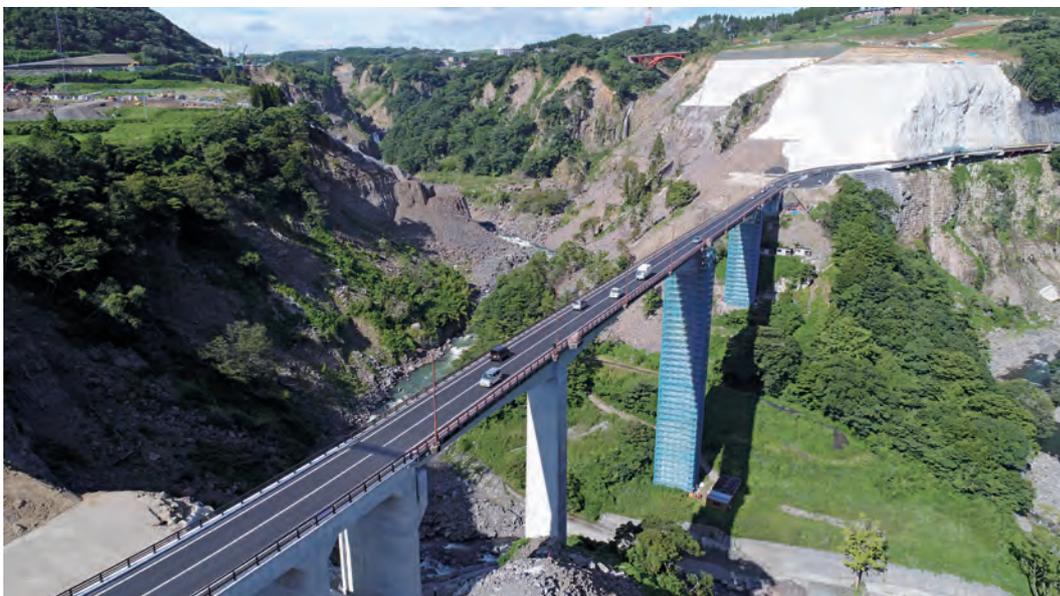
写真-1 復旧作業中の阿蘇長陽大橋

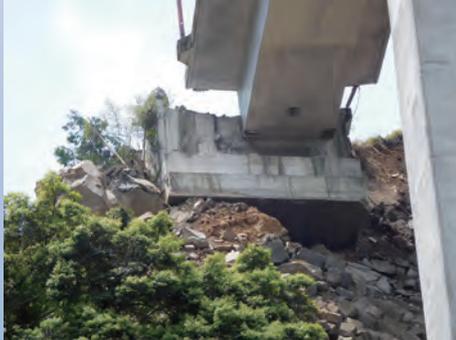
阿蘇長陽大橋では、橋台周辺の斜面が大規模に崩壊し、その影響によりA1橋台が沈下、上部工に引っ掛かり流出こそは免れたましたが支持力を失った状態でした(写真-2)。橋脚では、P3橋脚の段落とし部に貫通ひび割れと剥離を生じ(写真-3)、上部工では、主桁端部の支承周りが大きく損傷(写真-4)、ウェブに多数の斜めひび割れが生じていました。

写真-2 A1橋台の沈下状況*

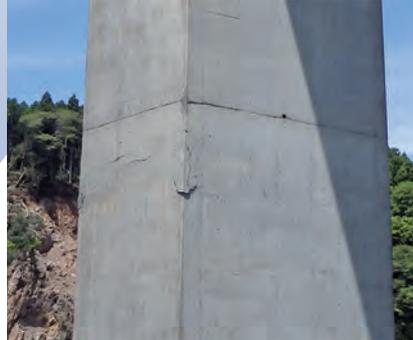
写真-3 P3橋脚の損傷状況*

一例として、段落とし部に貫通ひび割れが生じたP3橋脚では、せん断剛性確保のため橋脚内部へのコンクリート充填(スランブフロー 60cmの高流動コンクリート)等を行いました(写真-5)。

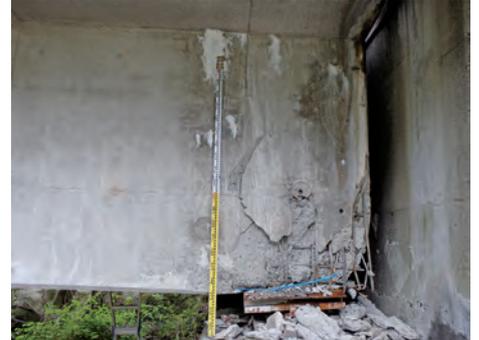
写真-4 主桁端部支承周りの損傷状況*

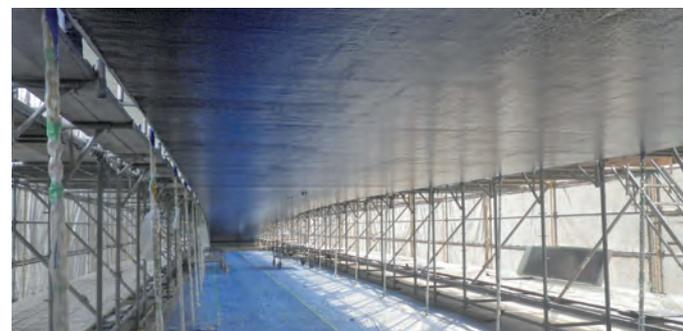
写真-6 主桁の炭素繊維シート補強状況

主桁については、コンクリートの引張耐力の確保のためひび割れ注入と炭素繊維シートによる補強を行いました(写真-6)。なお、施工時の足場にトラス式吊り足場を使用することで(写真-7)、一般的な単管パイプと吊りチェーンによる足場に比べてインサートアンカーの設置箇所数を削減して作業空間の確保、作業効率の向上を図りました。

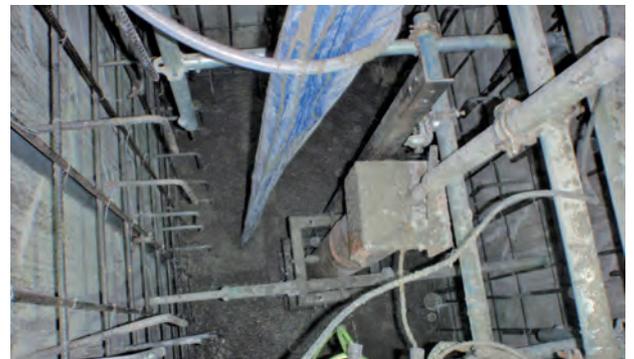
写真-5 P3橋脚の高流動コンクリート充填状況

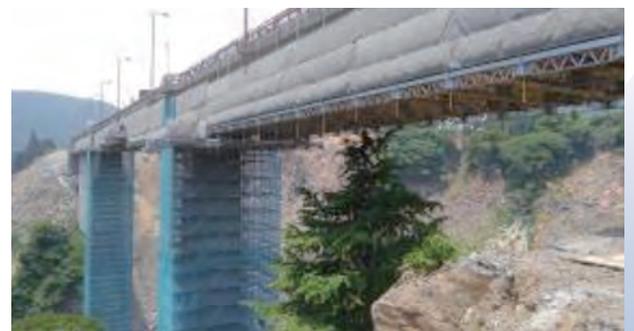
写真-7 トラス式吊り足場設置状況
